Ação Civil Pública nº 007.2010.63.1.1.411302.2010.4385

**AÇÃO CIVIL PÚBLICA COM OBRIGAÇÃO DE FAZER,**  
com Pedido de Medida Liminar

em face da **COMPANHIA DE GÁS DO AMAZONAS - CIGÁS**, pessoa jurídica de direito privado, criada pela Lei Ordinária do Estado do Amazonas nº 2325, de oito de maio de 1995, sob a forma de sociedade de economia mista, inscrita no Cadastro Nacional de Pessoas Jurídicas sob nº 00.624.964/0001-00, com sede na Av. Djalma Batista, nº 1661, Millennium Shopping Center - Torre Business, 17º andar, sala 1703 – Chapada, nesta cidade, CEP 69050-010, representada por seu Diretor Presidente ou por quem mais de direito, nos termos do artigo 12, VI, do Código de Processo Civil; também em face de **HECA COMÉRCIO E CONSTRUÇÕES LTDA**, pessoa jurídica de direito privado, inscrita no CNPJ sob o nº 13.173.885/0001-72, com endereço na Avenida Torquato-Tapajós, nº 2200, Bairro Flores, nesta capital, CEP 69690-000, representada por seu Diretor Presidente ou por quem mais de direito, nos termos do artigo 12, VI, do Código de Processo Civil; e em face do **MUNICÍPIO DE MANAUS**, pessoa jurídica de direito público interno, representado por seu Prefeito ou Procurador, nos termos

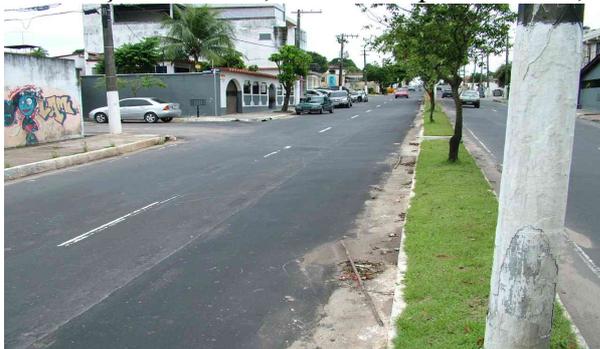
Figura 1: Fotografia da rua Jacira Reis, próximo a bola das letras (aponta desnível entre o asfalto antigo e o recapeamento).

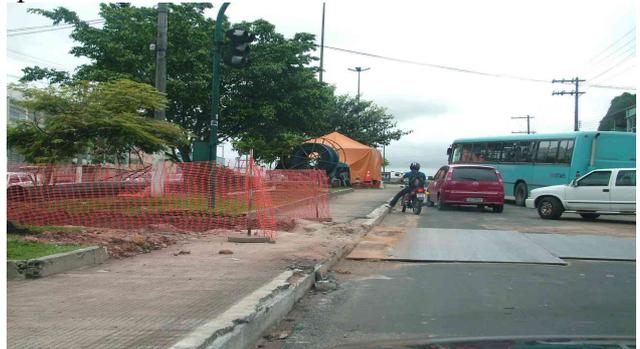
Figura 2: Fotografia da Av. Constantino Nery com Rua Ayrão (aponta a existência de corte na pista de rolagem, mal coberto; ainda, demonstra a falta de sinalização e placas de advertência).

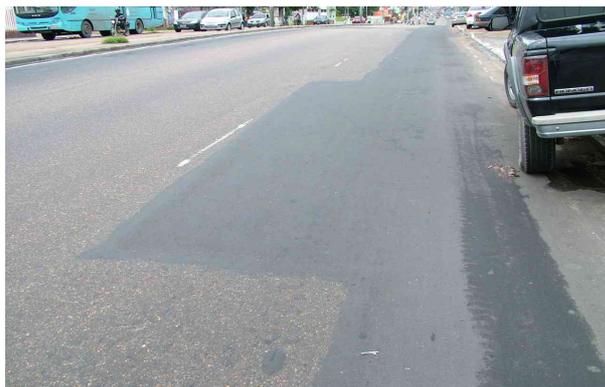
Figura 3: Fotografia da Av. Constantino Nery, em frente ao prédio da UNIMED (onde percebe-se a diferença na pavimentação asfáltica, além da má compactação do solo).

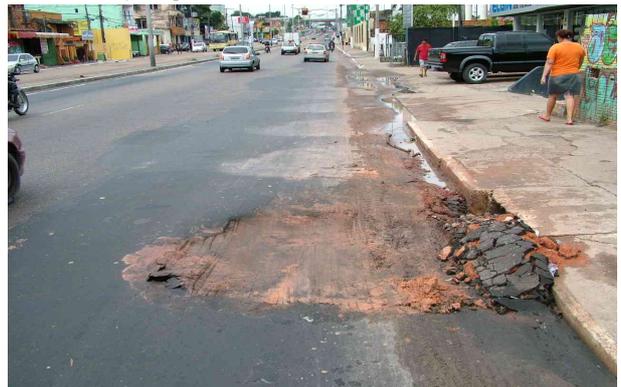
Figura 4: Av. Constantino Nery, em frente ao prédio da UNIMED (onde percebe-se a diferença na pavimentação asfáltica, além da má compactação do solo).

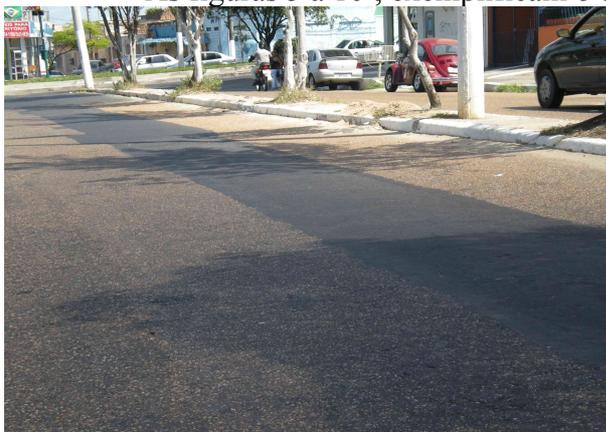
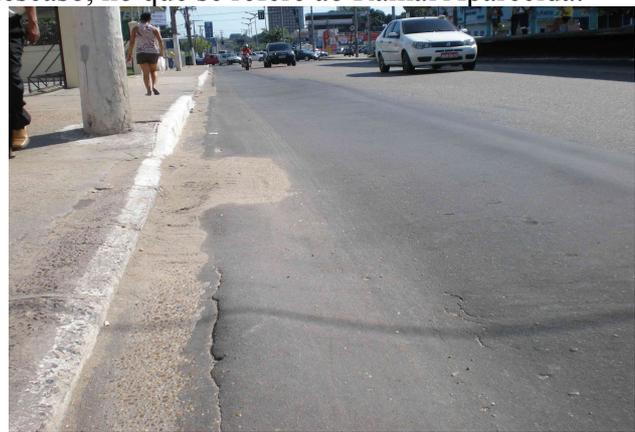
Figura 5: Av. Airão (Ferreira Pena - Constantino Nery) retratando a pavimentação em concreto asfáltico antes da intervenção da CIGÁS, e trecho recuperado pelas rés, em areia asfáltica, apenas na faixa sobre a tubulação (não na faixa carroçável total).  
Figura 6: Av. Constantino Nery (Pará-Terminal 1) retratando a pavimentação apenas parcial da pista de rolagem, realizada em material diferente do anteriormente existente, com afundamento.

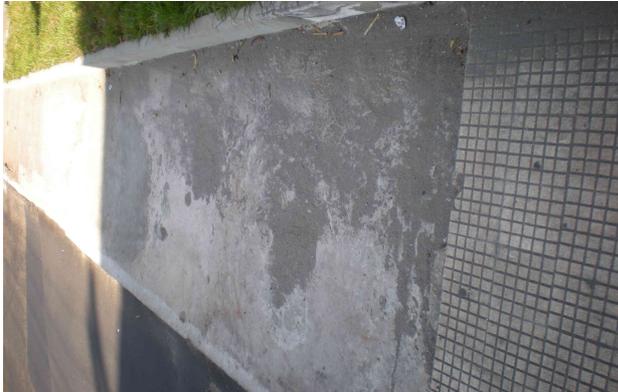
Figura 7: Fotografia da Av. Constantino Nery (Pará-Terminal 1), que retrata a não recuperação de calçada no canteiro central, em local onde a CIGÁS interveio.

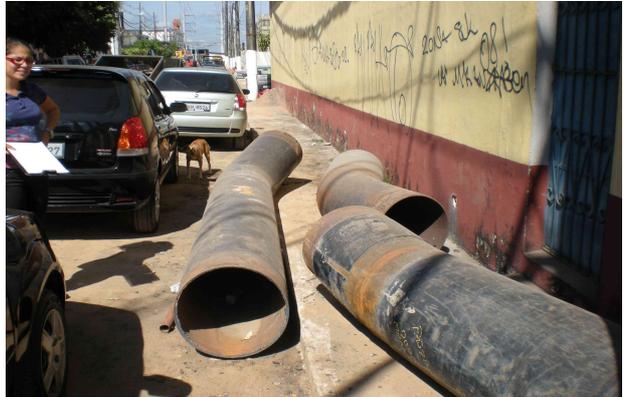
Figura 8: R. Ramos Ferreira (Luiz Antony-Wilkens de Matos), retratando tubos abandonados sobre o passeio público.

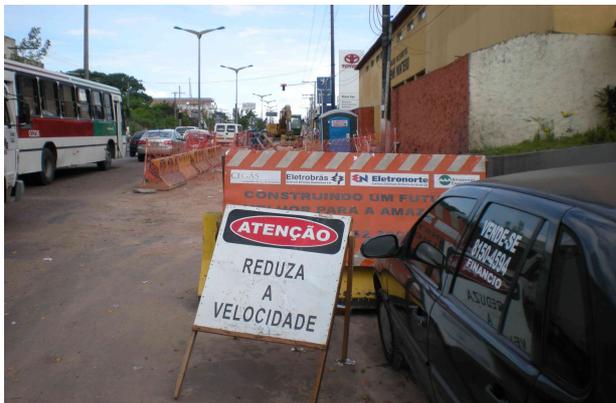
Figura 9: Fotografia da Av. Torquato-Tapajós (Constantino Nery – Barreira da BR-174), onde se vê que a placa de sinalização “reduza a velocidade” está junta (encostada, a poucos passos) de outra placa, ambas muito próximas ao local de intervenção.

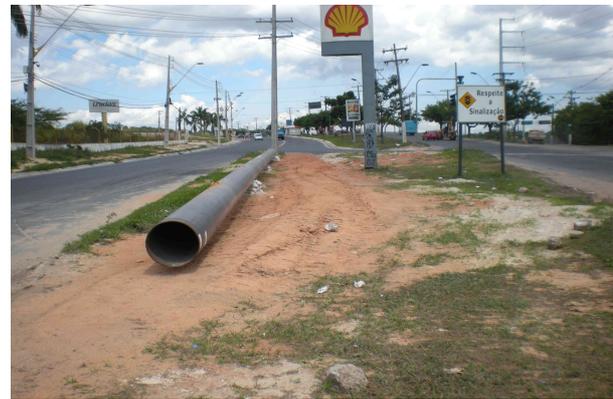
Figura 10: Fotografia da Av. Torquato-Tapajós (Constantino Nery – Barreira da BR-174), onde se vê tubo exposto abandonado, sem obras ou pessoal das rés próximos.

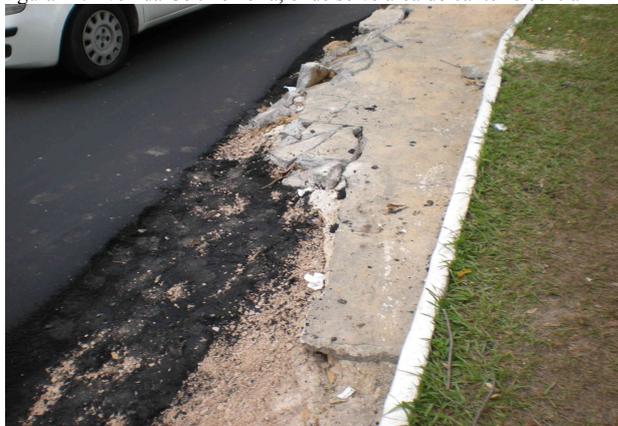
Figura 11: Avenida Cel. Teixeira, onde se vê área do canteiro central

quebrada, junto à pista de rolagem.

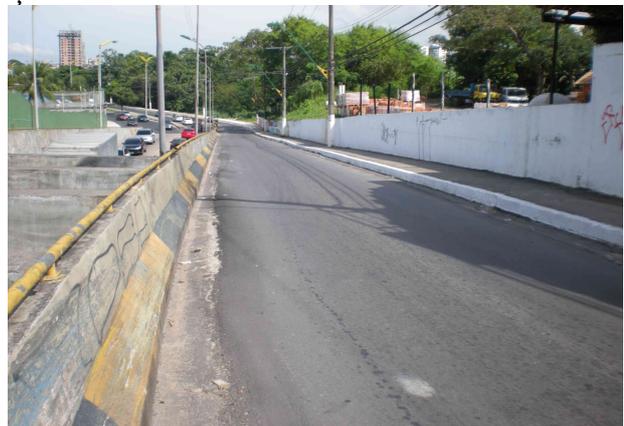
Figura 12: Av. Constantino Nery-Darcy Vargas, onde se vê relevo na pista, decorrente da má recuperação do trecho em que a CIGÁS operou.

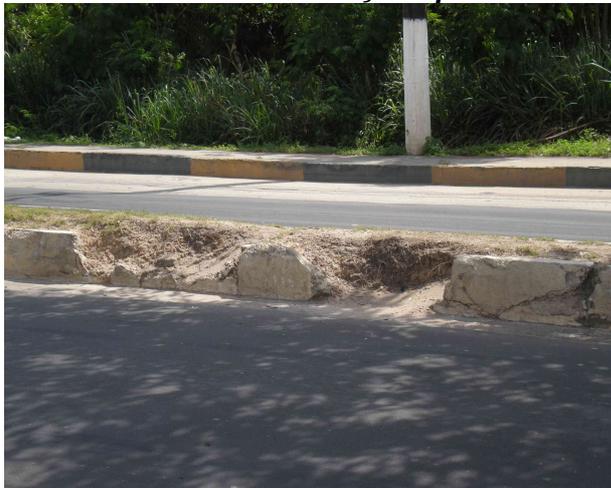
Figura 13: Av. Darcy Vargas, onde se vê o canteiro central danificado.

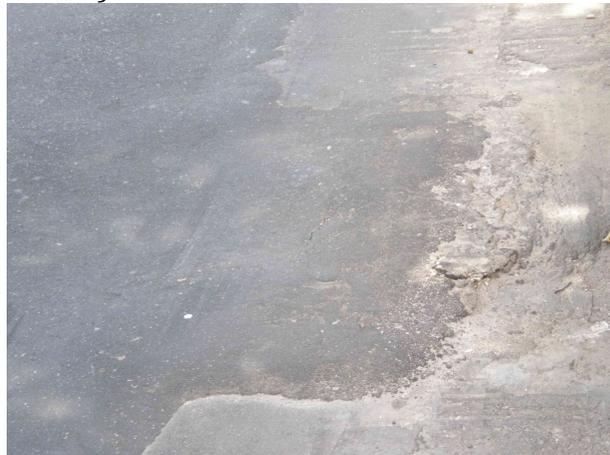
Figura 14: Av. Darcy Vargas, onde se percebe a diferença entre o asfalto já existente e o asfalto empregado pela CIGÁS; também percebe-se material de concreto sobre a pista.

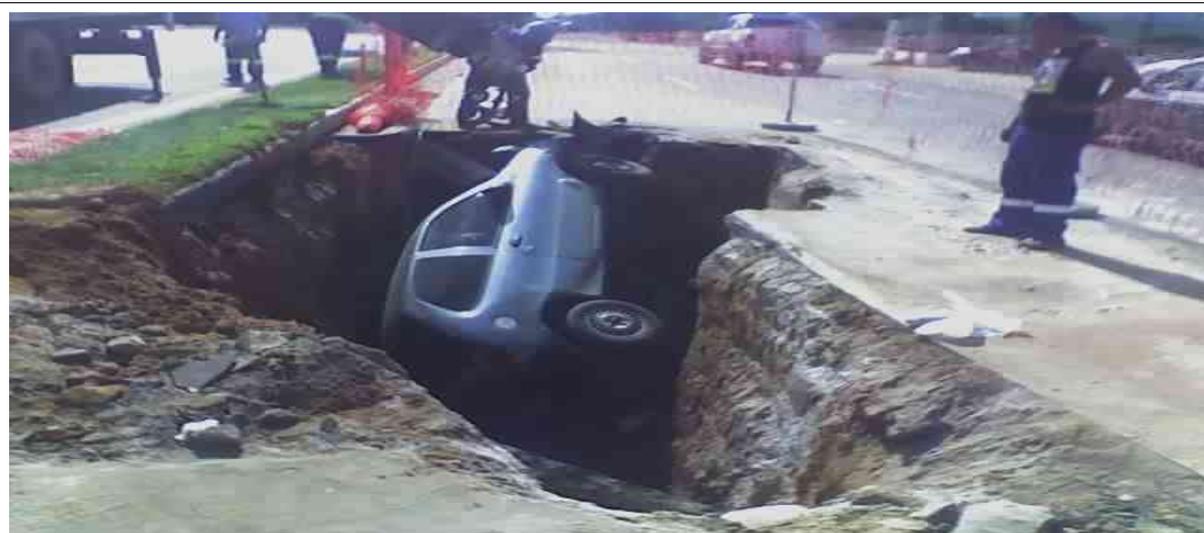
Figura 15: fotografia de veículo em vala aberta pela CIGÁS, revelando a insegurança da sinalização. Na imagem, ao fundo à direita, trabalhadores com uniforme da Heca/CIGÁS e tela de proteção instalada apenas de um dos lados da vala.
